工事名称 県立久高診療所新築工事
工事場所 知念村字久高109

久高診療所 調査用建築図

名称：久高診療所
 延床面積：160.78㎡
 階数：0+1
 構造：RC造
 竣工：1995年

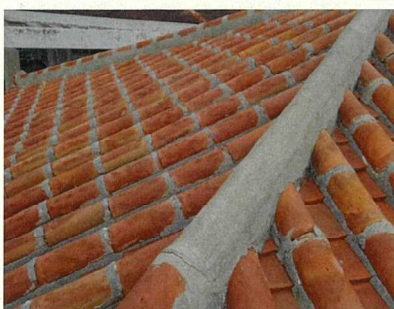
No	A-001
	階	屋上
	部屋名	-
	部位	屋根
	コメント	全景 仕上:瓦葺き
 	No	A-002
	階	屋上
	部屋名	-
	部位	屋根
	コメント	屋根瓦が外れかけている。
 	No	A-003
	階	屋上
	部屋名	-
	部位	屋根
	コメント	瓦の軒先部に欠損が見られる。
 	No	A-004
	階	屋上
	部屋名	-
	部位	屋根
	コメント	瓦の隅棟部の漆喰が剥がれている。

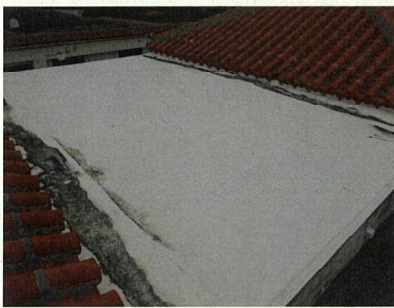
No	A-005
	階	屋上
	部屋名	-
	部位	屋根
	コメント	瓦屋根の隅棟部がモルタル塗りで補修されている。

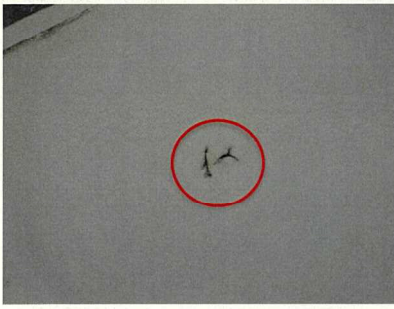
No	A-006
	階	屋上
	部屋名	-
	部位	屋根
	コメント	全景 仕上:断熱シート防水
